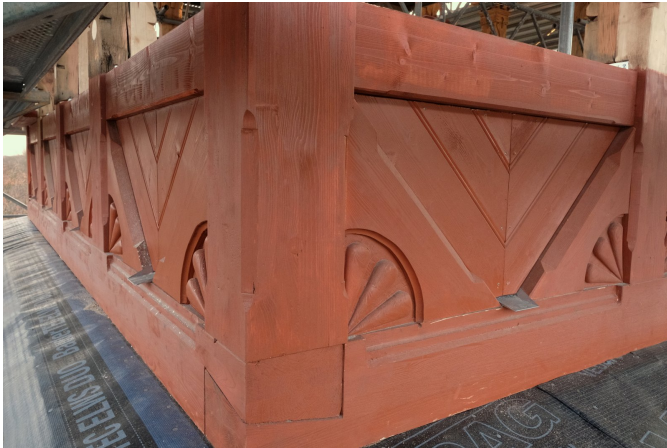
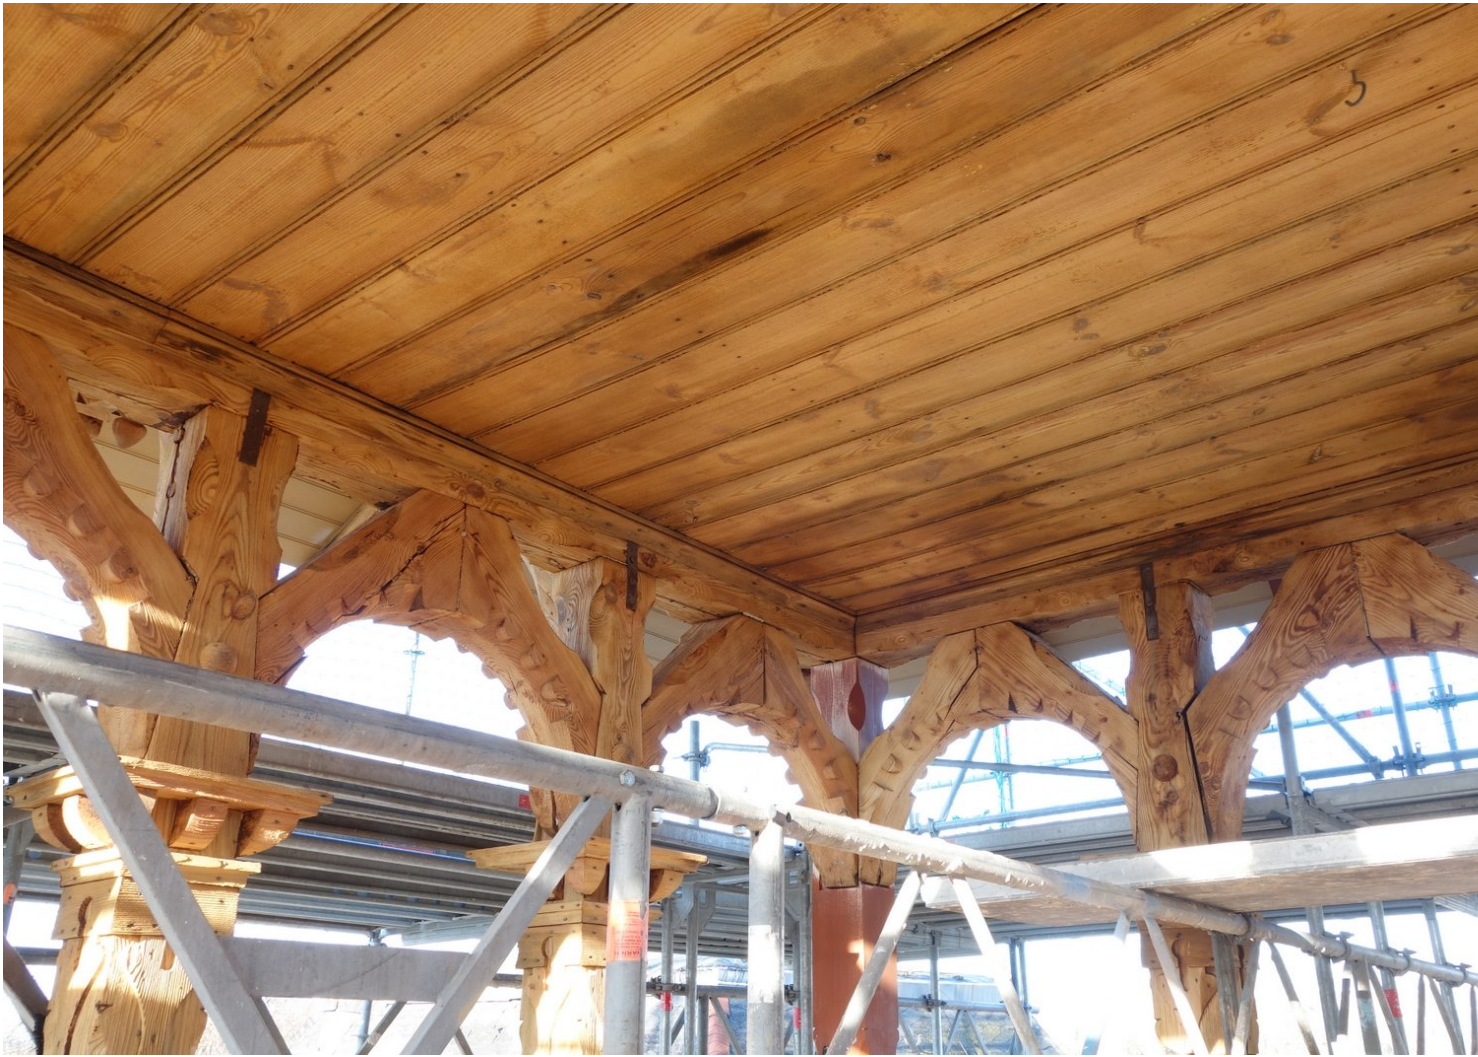
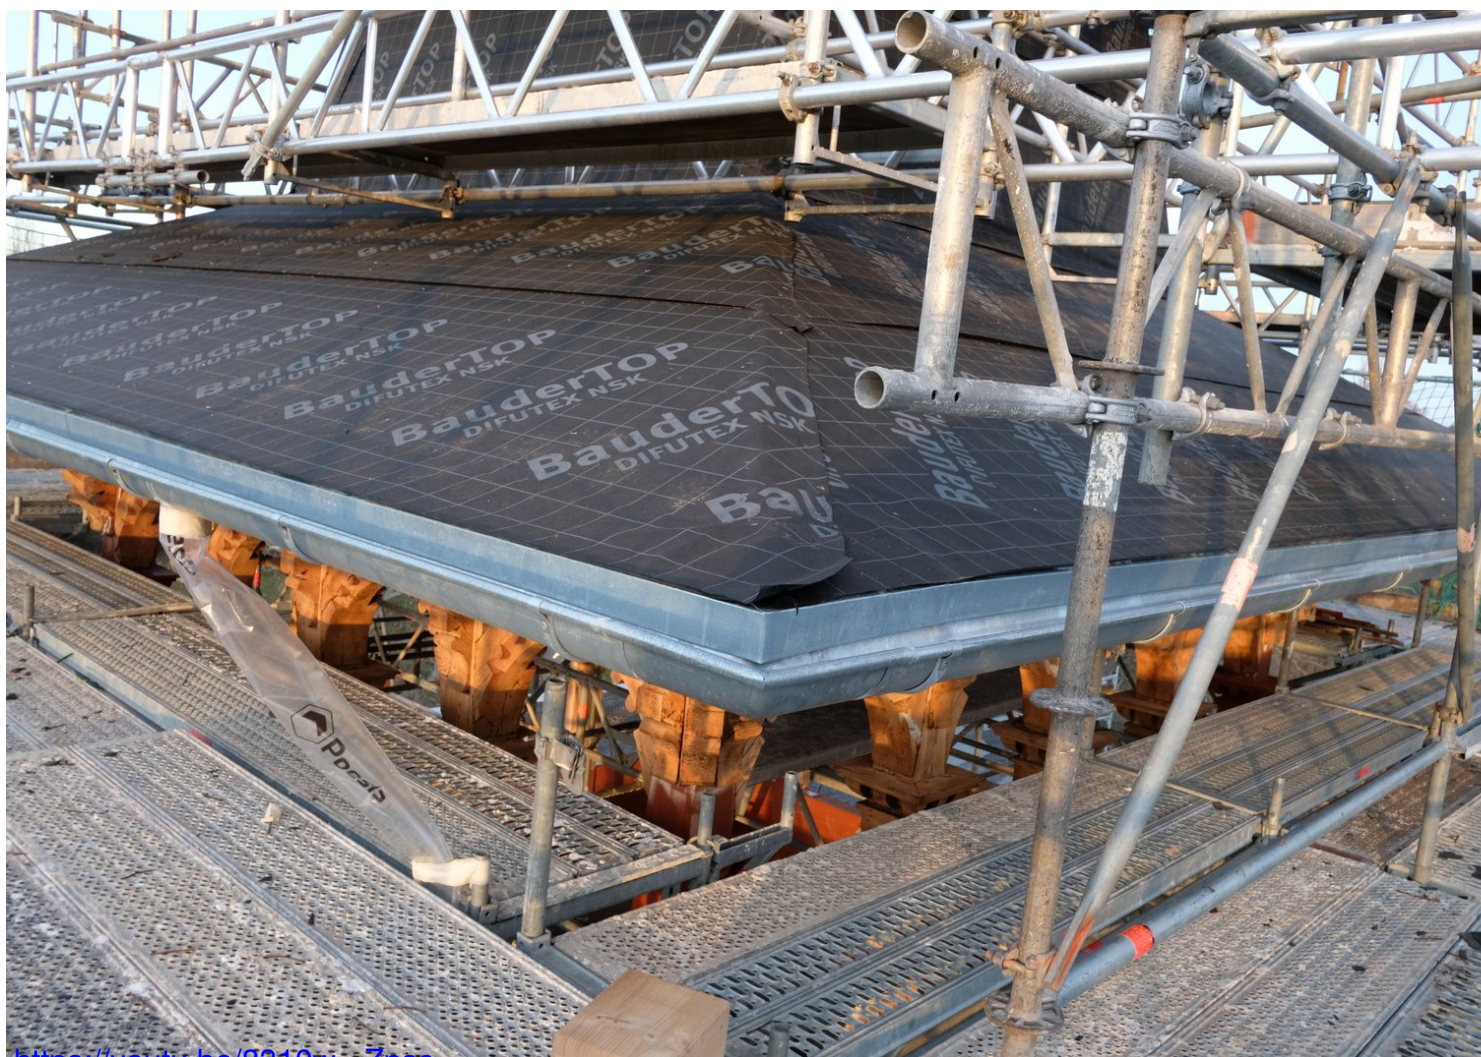
Die Zimmerarbeiten im Turm gingen weiter. Die Brüstung ist fast fertig gestellt. Die drei Turmfenster sind neu eingebaut. An der Ostseite des Hauses wurde fleißig weiter verputzt. An der Nordseite begann der Wiederaufbau der Treppe. Diese wurde in den 60igern des letzten Jahrhunderts wegen Baufälligkeit zurück gebaut. In der Werkstatt der Firma "Metallbau Otto" begannen die Arbeiten an der neuen Turmspitze. Zum Ende des Jahres bekam der Turm neue Dachrinnen.
