Im November begann die Sanierung der Verandadächer. Zuerst war die Nord-Veranda an der Reihe. In wenigen Tagen wurde der alte Dachbelag, Schalung und morsche Balken entfernt. Die Zierköpfe wurden gesichert und erhielten eine zweite Chance an den neuen Balken. Nach der Schalung kamen Dachbahnen und Zinkblech in Schwarz. Die Säulen wurden gerichtet, von altem Anstrich befreit, repariert und neu angestrichen. Die zu DDR-Zeiten zum Teil entfernten Zierzapfen wurden neu gedrechselt und angebracht. Mitte November begann das selbe Spiel auf der Süd-Veranda, wobei hier mehr Balken getauscht werden mussten. Ebenfalls auf der Süd-Veranda wurde der Einbau der neuen Haupteingangstür vorbereitet. Das Dach bekam auf dem östlichen Giebel seine letzte Spitze. Der zugehörige Firstreiter wurde auch mit Blechen versehen, die Kanten und Übergänge verlötet.

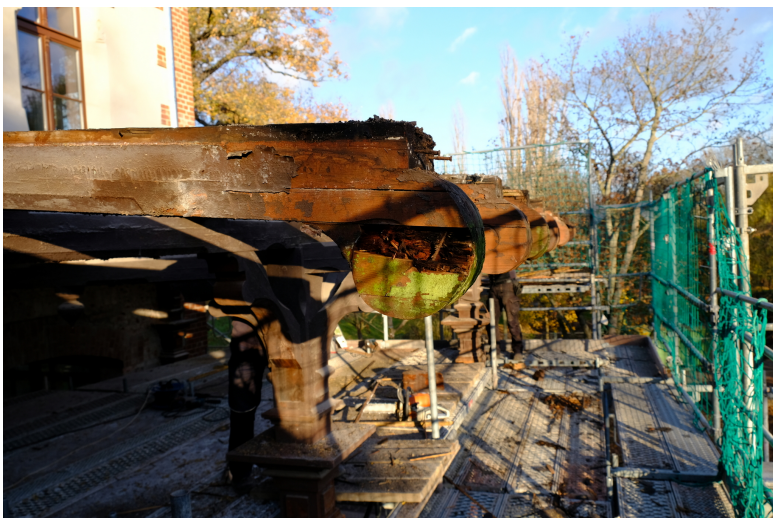
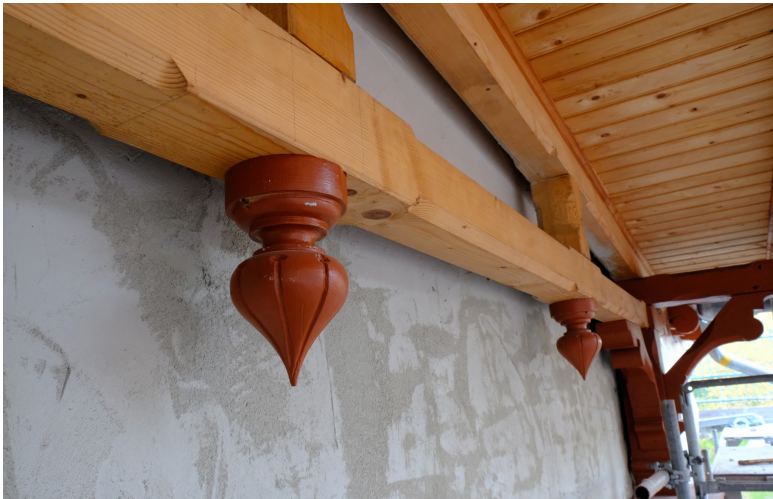
Das Dach wird mit einer Aluminiumblechdeckung versehen. Die Bleche werden mit einem speziellen "Klinker-System" und den Bund und das Land
